DE: Comissão de Fiscalização de Obras e Contratos

PARA: Senhor Julio Cesar Pereira da Silva, Presidente da Câmara Municipal do Rio Grande

Rio Grande, 16 de Fevereiro de 2023.

1. Breve Histórico Processual da Comissão de Fiscalização de Obras

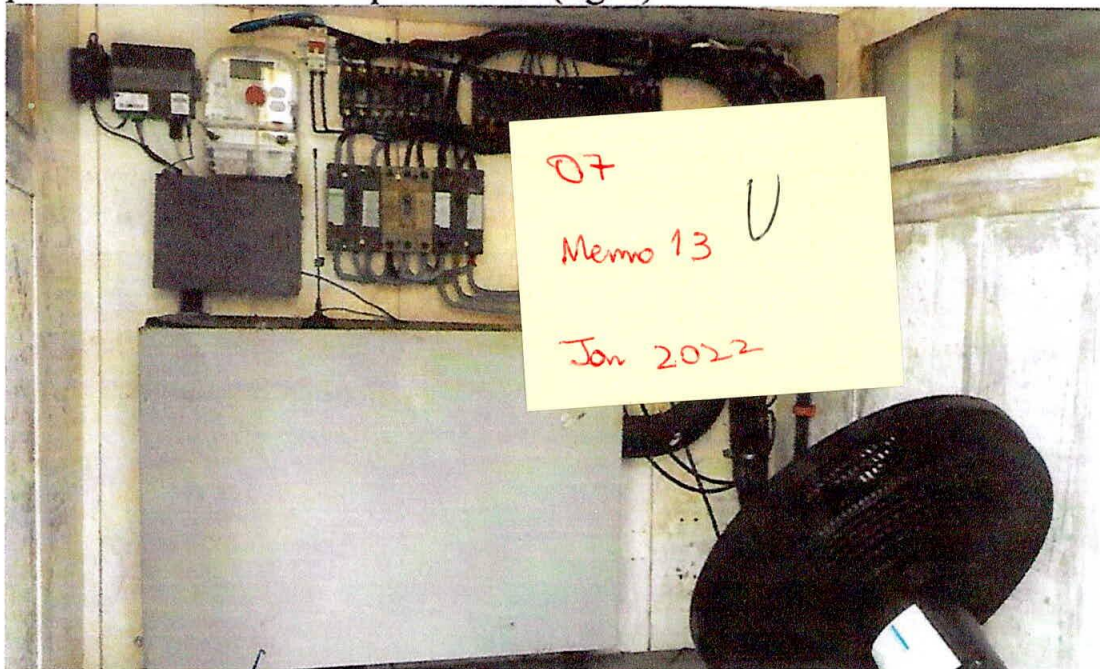
(Foto 01- do ramal de entrada)

Primeiramente, iniciamos este relatório discorrendo sobre o fato de o prédio não possuir uma planta elétrica condizente com a realidade do prédio, pois com o decorrer dos anos, foram sendo adicionados equipamentos energéticos à revelia dentro do legislativo, sem uma previsão de carga no ramal de entrada. Dessa forma, por diversas vezes tivemos a energia interrompida, devido ao desarmamento do disjuntor geral de entrada, o qual atualmente é de 250 amperes, principalmente com a ligação dos climatizadores do Plenário e do Plenarinho. Em dias de calor, colocamos um ventilador dentro da subestação para tentar amenizar o aquecimento. (fig. 1)

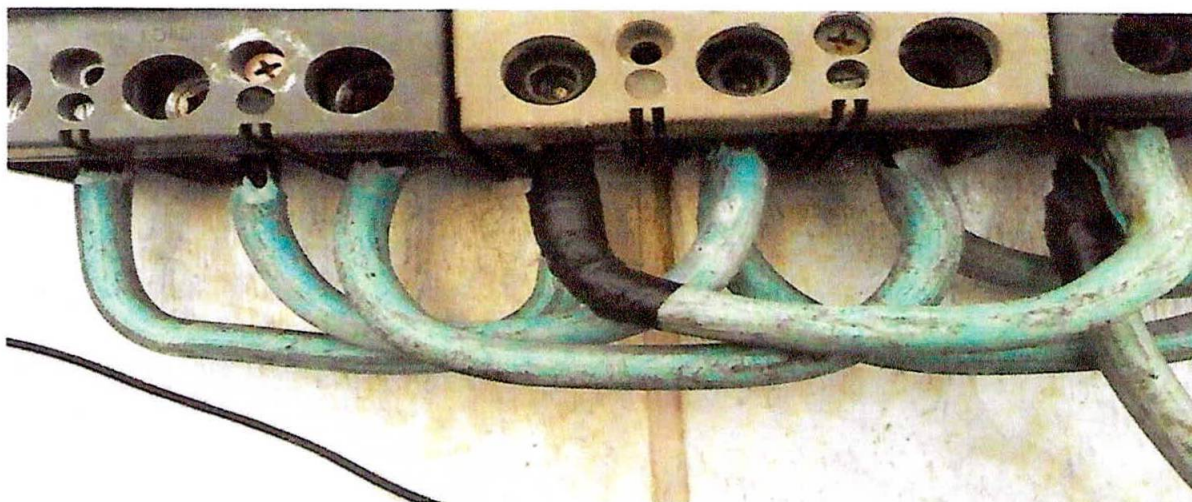
(Figura 02 - bornes de ligação)

Inclusive no quadro geral de entrada, observa-se uma coloração diferenciada nos bornes dos fios, devido aos diversos superaquecimentos frequentes, principalmente em dias de calor intenso.

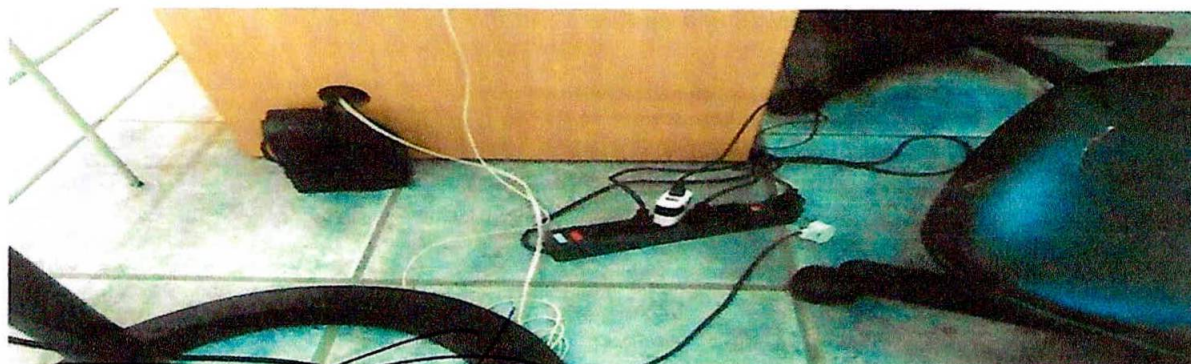
(Foto 03 - Recepção)

Outro fator importante, é a questão da falta de layout das mesas nos setores, o que acaba gerando uso de extensões no piso, podendo provocar acidentes e danos nos equipamentos.

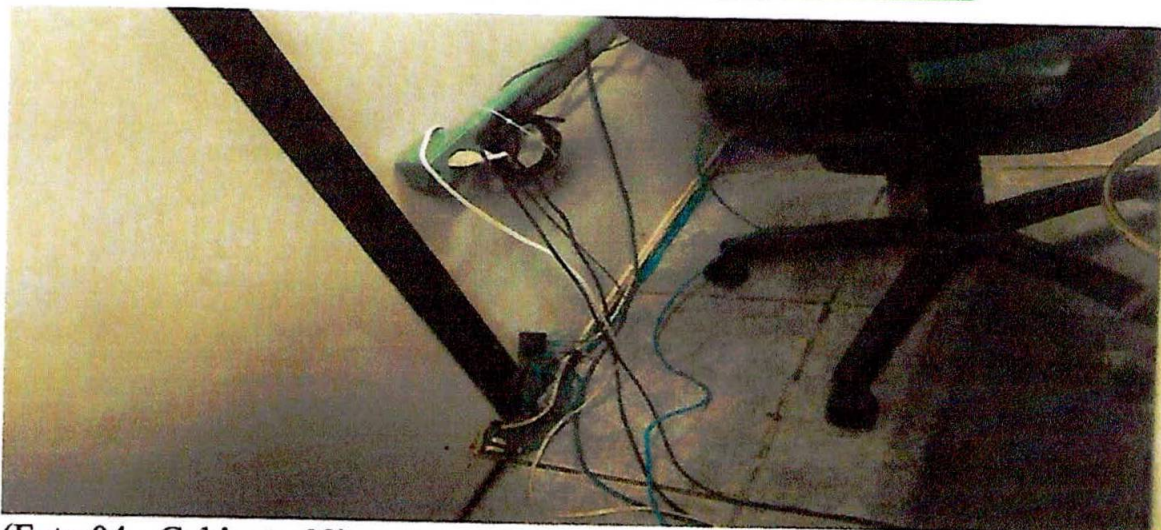
(Foto 04 - Gabinete 02)

Estes são alguns exemplos, que demonstram a falta de layout e as adaptações que devem ser feitas gerando riscos.

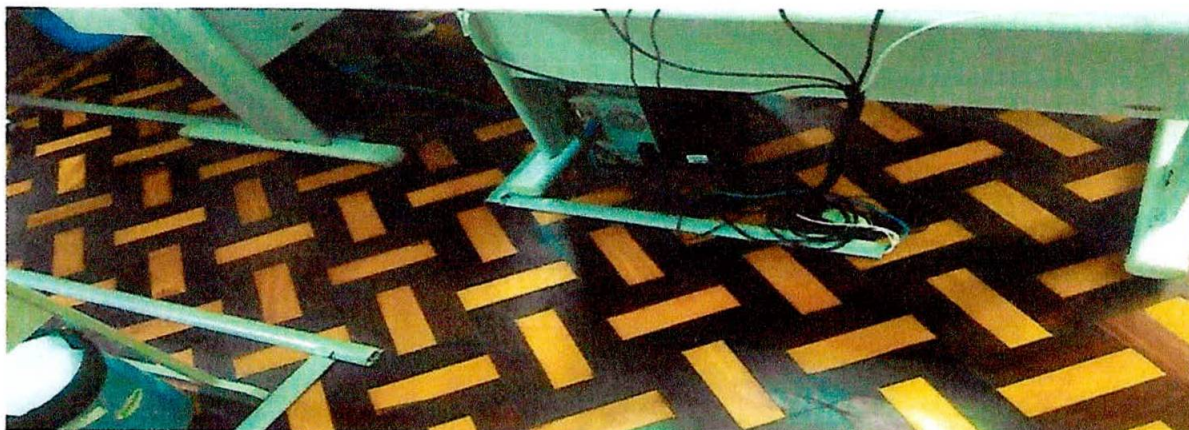
(Foto 07 - Secretaria)

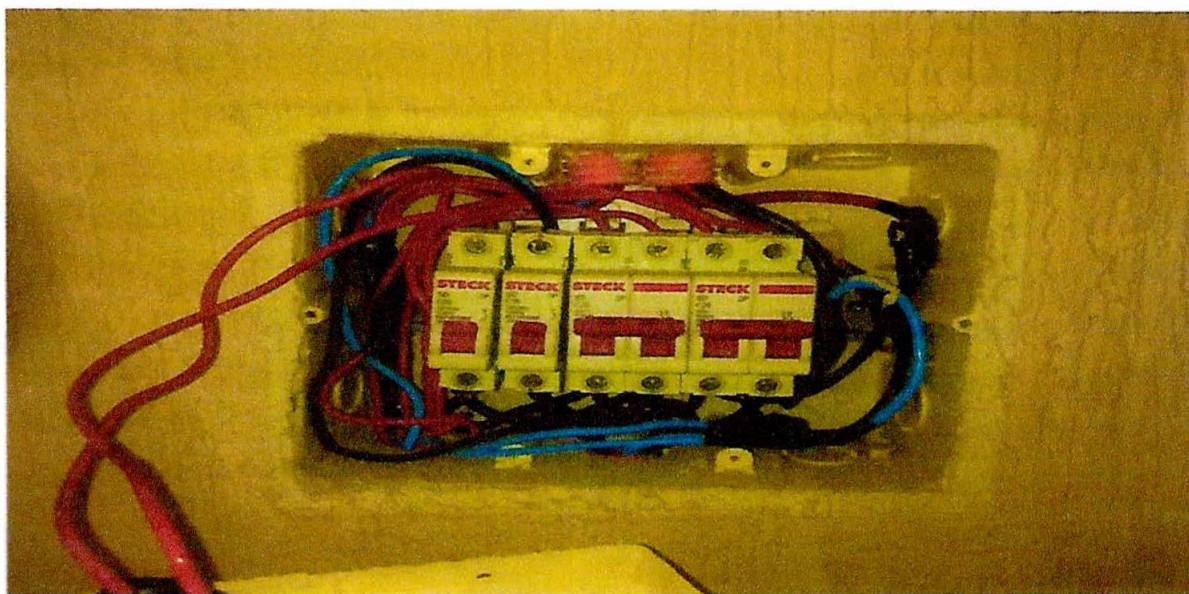
Recentemente, mais alguns problemas foram detectado, como, por exemplo, derretimento nos fios do refeitório, e ligação de fios de bitolas diferentes no quadro.

(Foto 08 - quadro de disjuntores do refeitório reparamos fios de bitola mais grossa ligados em bitolas mais finas)

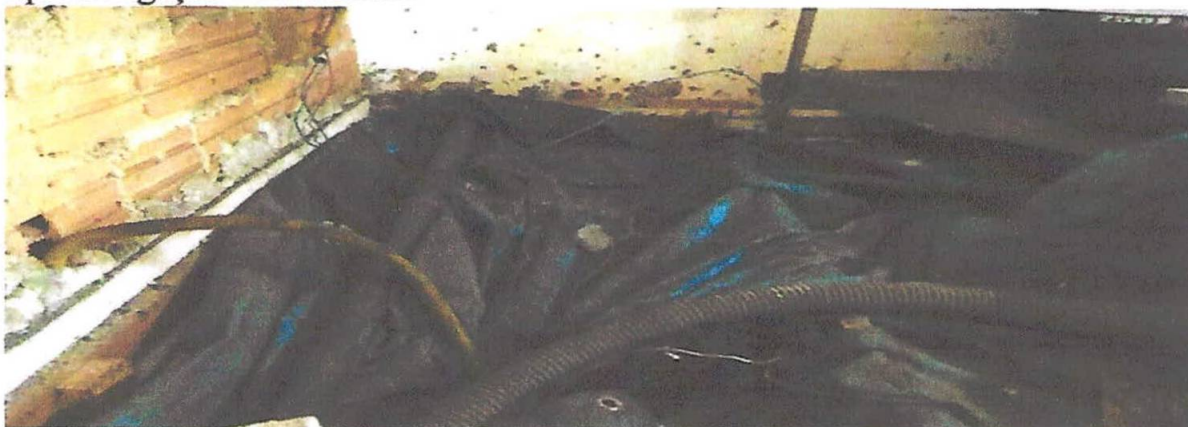
(Foto 10 - Ligação de chuveiro na rede de tomadas da garagem)

Na foto acima, outro exemplo de ligação inadequada, onde um chuveiro é ligado através de um fio de bitola superior em um circuito terminal de tomadas composto por fio de bitola inferior. Ao que tudo indica, esse seja um dos contribuintes para o rompimento de uma fase na garagem, detectada dia 18 de janeiro de 2022, provavelmente por curto circuito ou sobrecarga. Segue, abaixo a foto do local onde foi detectado o rompimento.

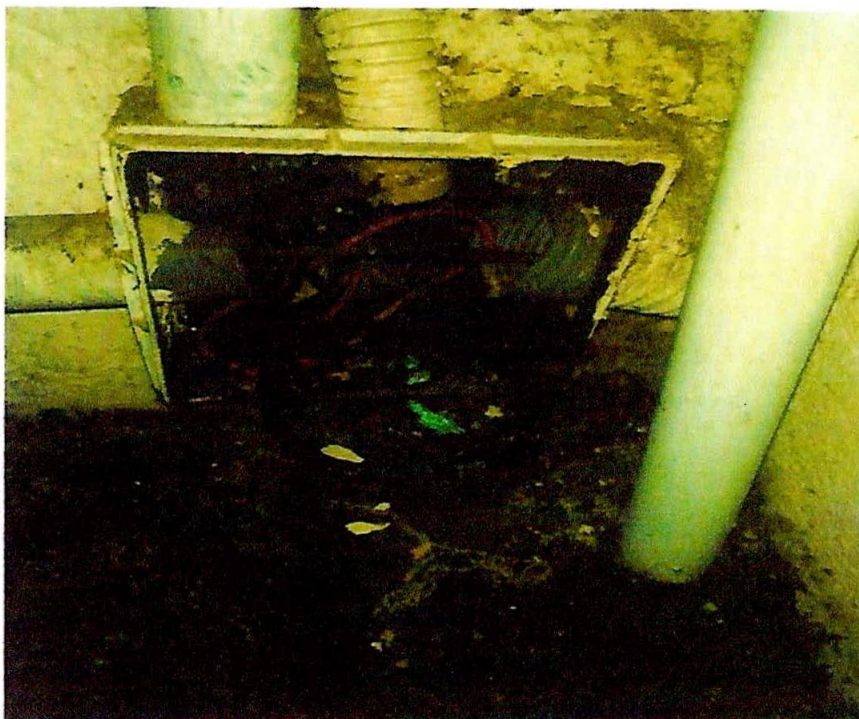
(Foto 11 – fios danificados na garagem)

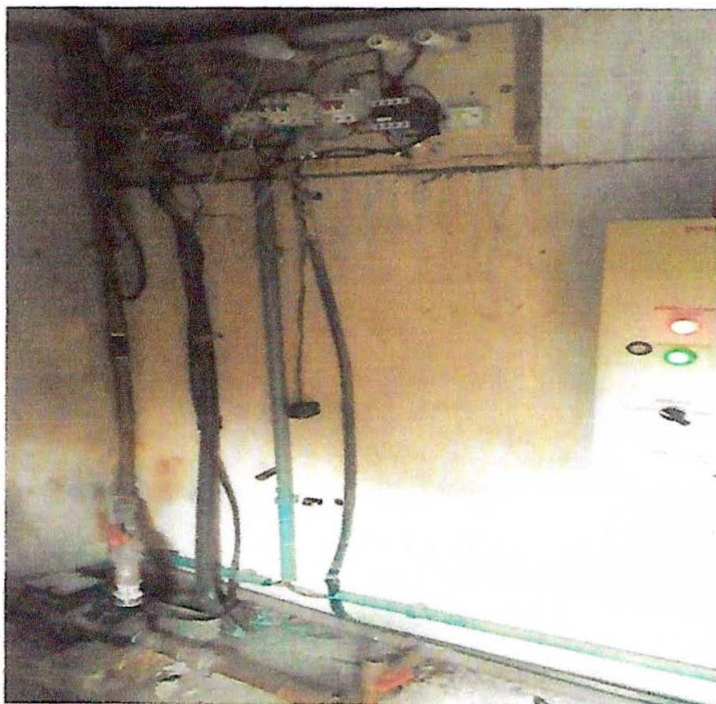
Outro fator a ser relatado é o quadro de disjuntores das bombas de alimentação das caixas d'água, os quais apresentam ligações precárias.

(Foto 12 - Quadro de disjuntores das bombas de alimentação das caixas d'água)

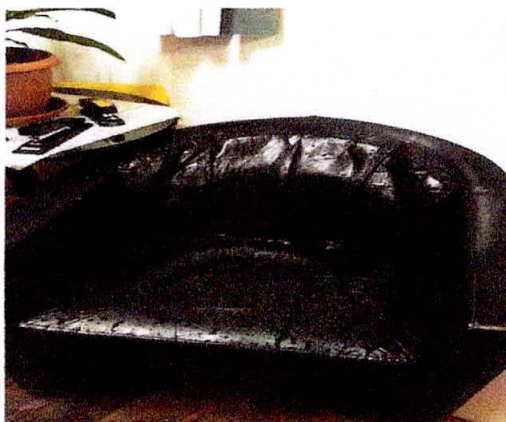
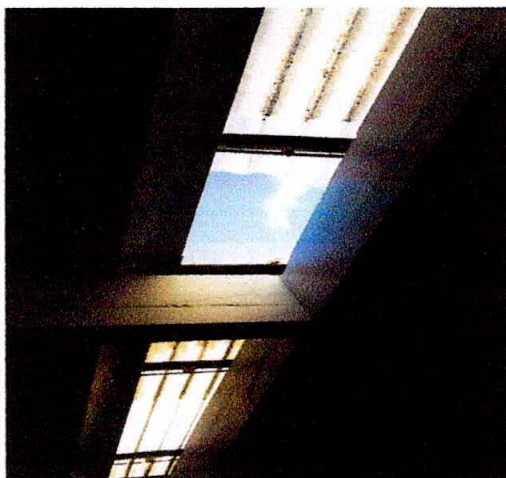
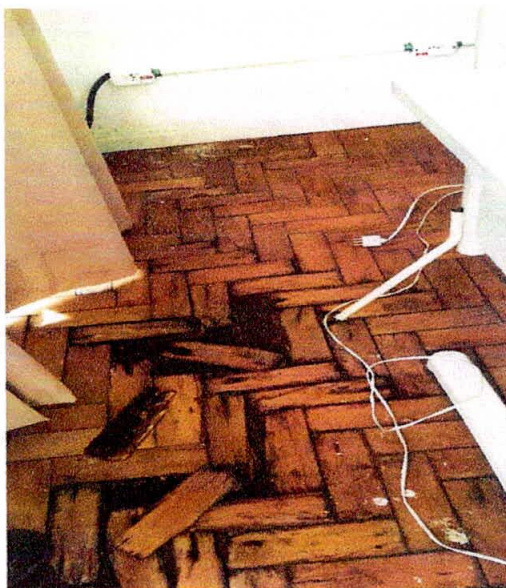
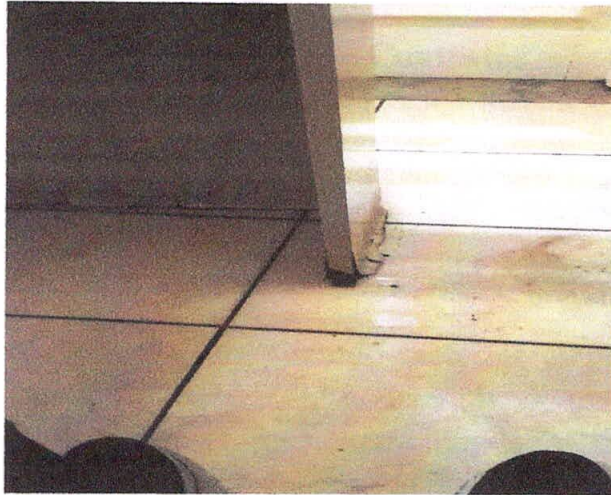
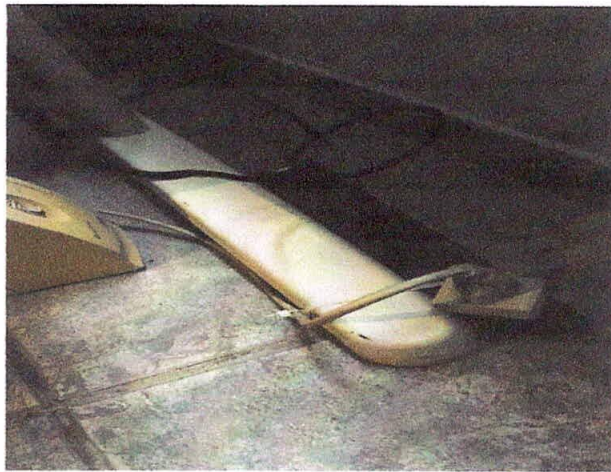
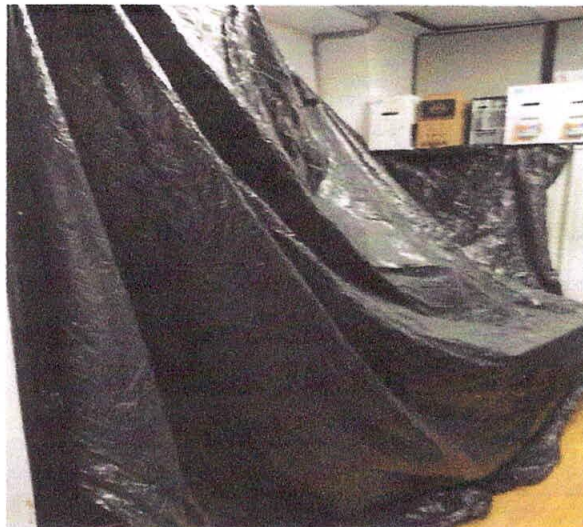
Vimos por meio deste, informar que, devido às fortes chuvas que acometeram nossa cidade, na data de 11/07/2022, ocorreram diversas inundações nas dependências da Câmara. Vários setores ficaram inundados, com água escorrendo pelo forro, que ocasionou avarias em sensores de incêndio, danos em documentos, entre outros. No 1º piso dos gabinetes, houve alagamento, deixando diversas tomadas submersas, gerando risco de choques elétricos e curtos-circuitos. Na garagem, uma telha levantou, pois os sistemas de fixação não suportaram. Na sala da transparência, o forro de gesso encharcou, o que pode ocasionar desabamento. A Comissão aguarda relatório da empresa responsável pelo sistema de incêndio para saber quais foram os danos efetivos no sistema, e poder encaminhar os respectivos documentos para solicitação de reparo. Como houve alagamento de tomadas e tubulações do piso, não há como saber quais danos ocorreram, ou que podem ocorrer, pois é impossível de saber como a umidade irá agir sobre a fiação. Em anexo, algumas fotos da inundação.
