DE: Comissão de Fiscalização de Obras e Contratos

PARA: Senhor Julio Cesar Pereira da Silva, Presidente da Câmara Municipal do Rio Grande

Rio Grande, 16 de Fevereiro de 2023.

1. Breve Histórico Processual da Comissão de Fiscalização de Obras

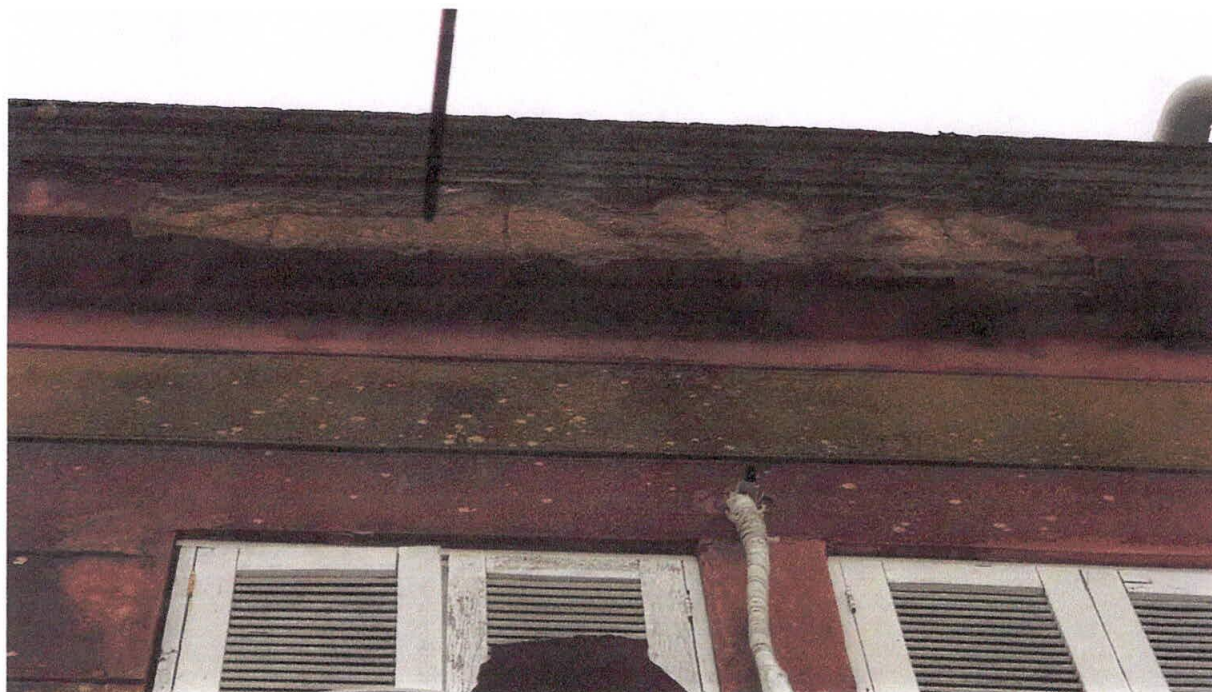
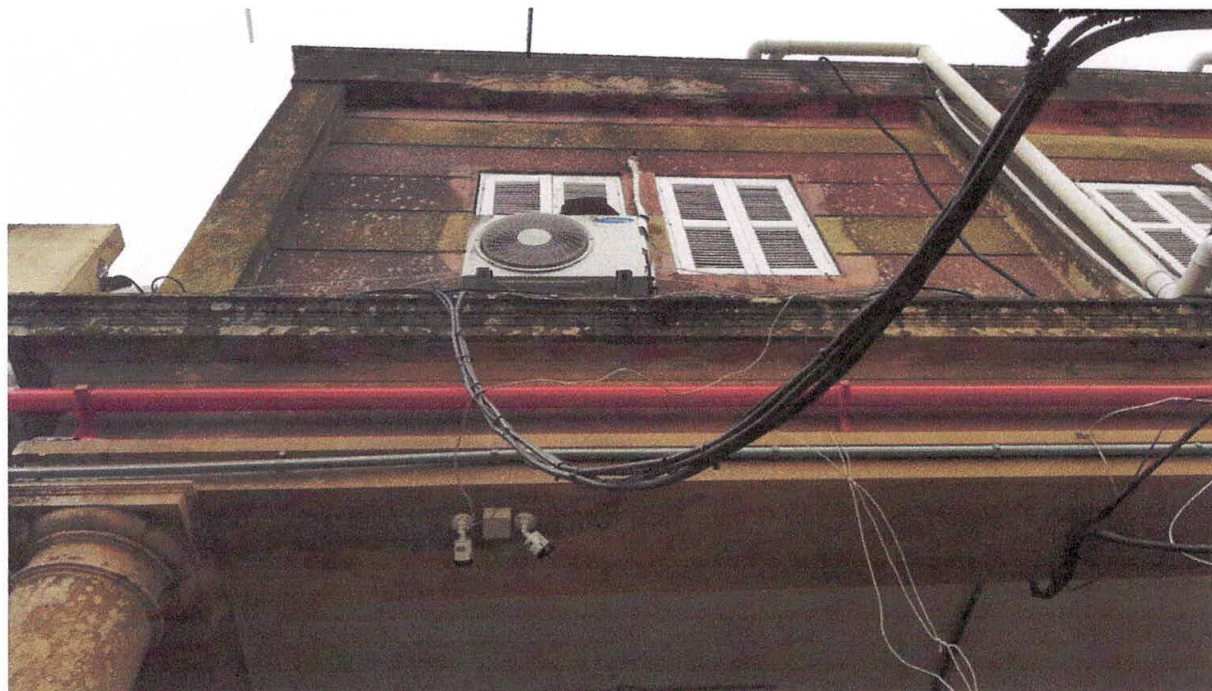
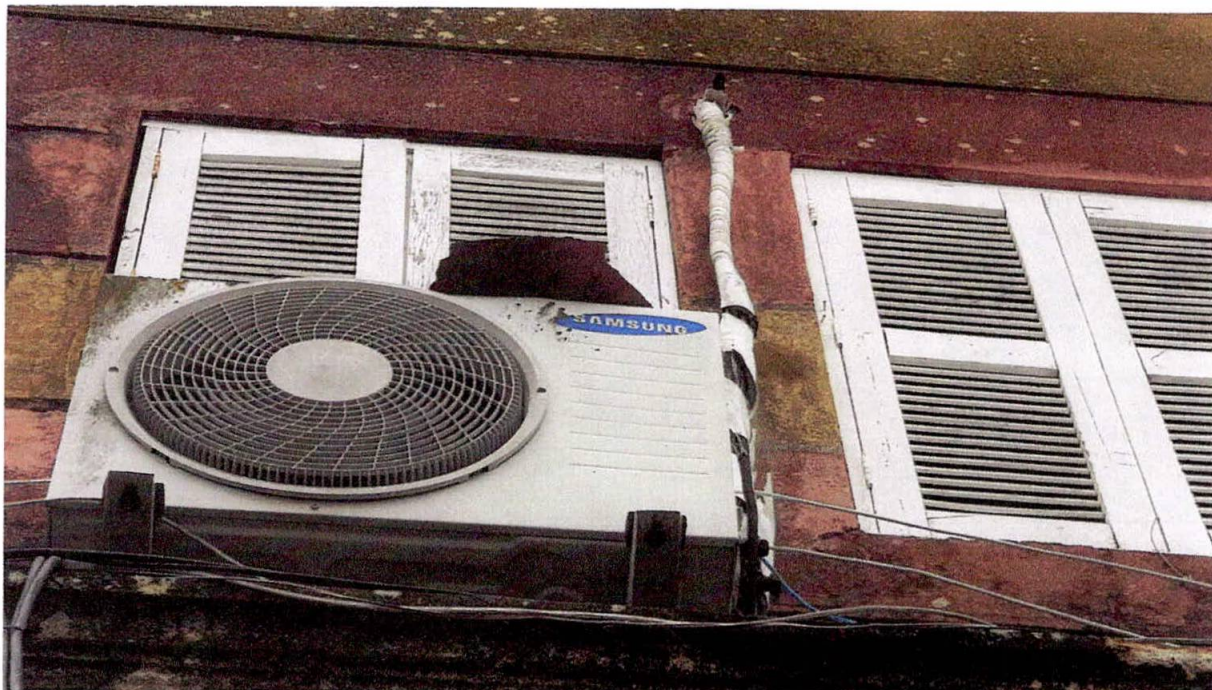
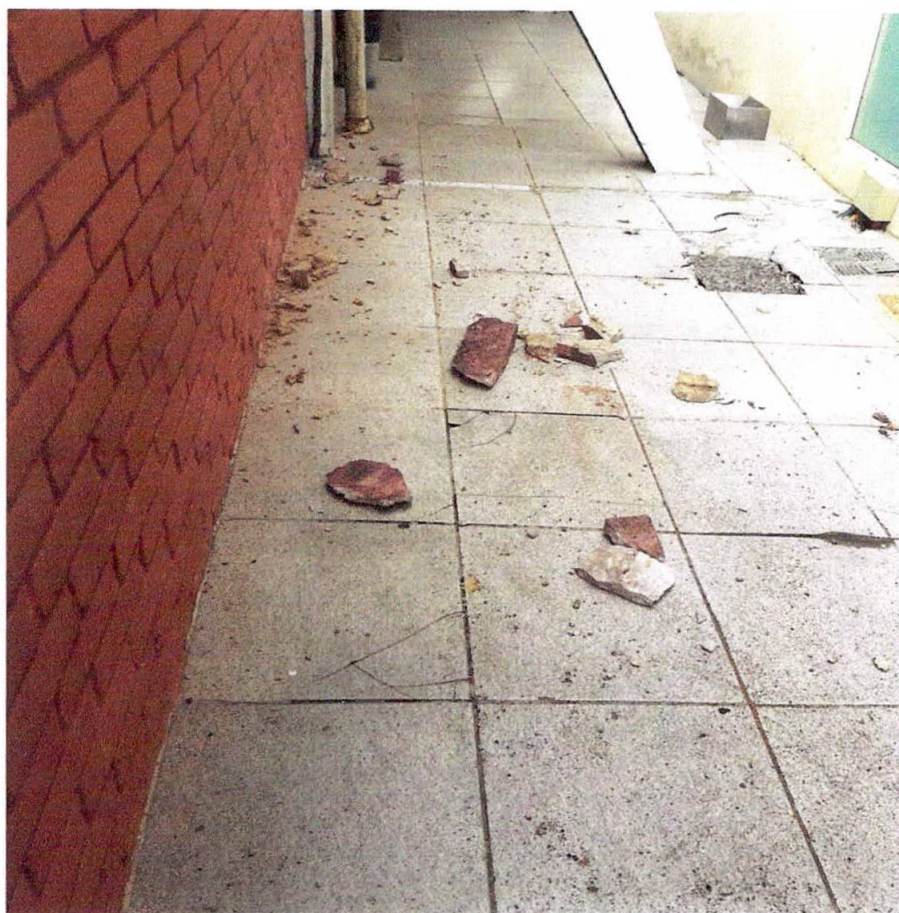
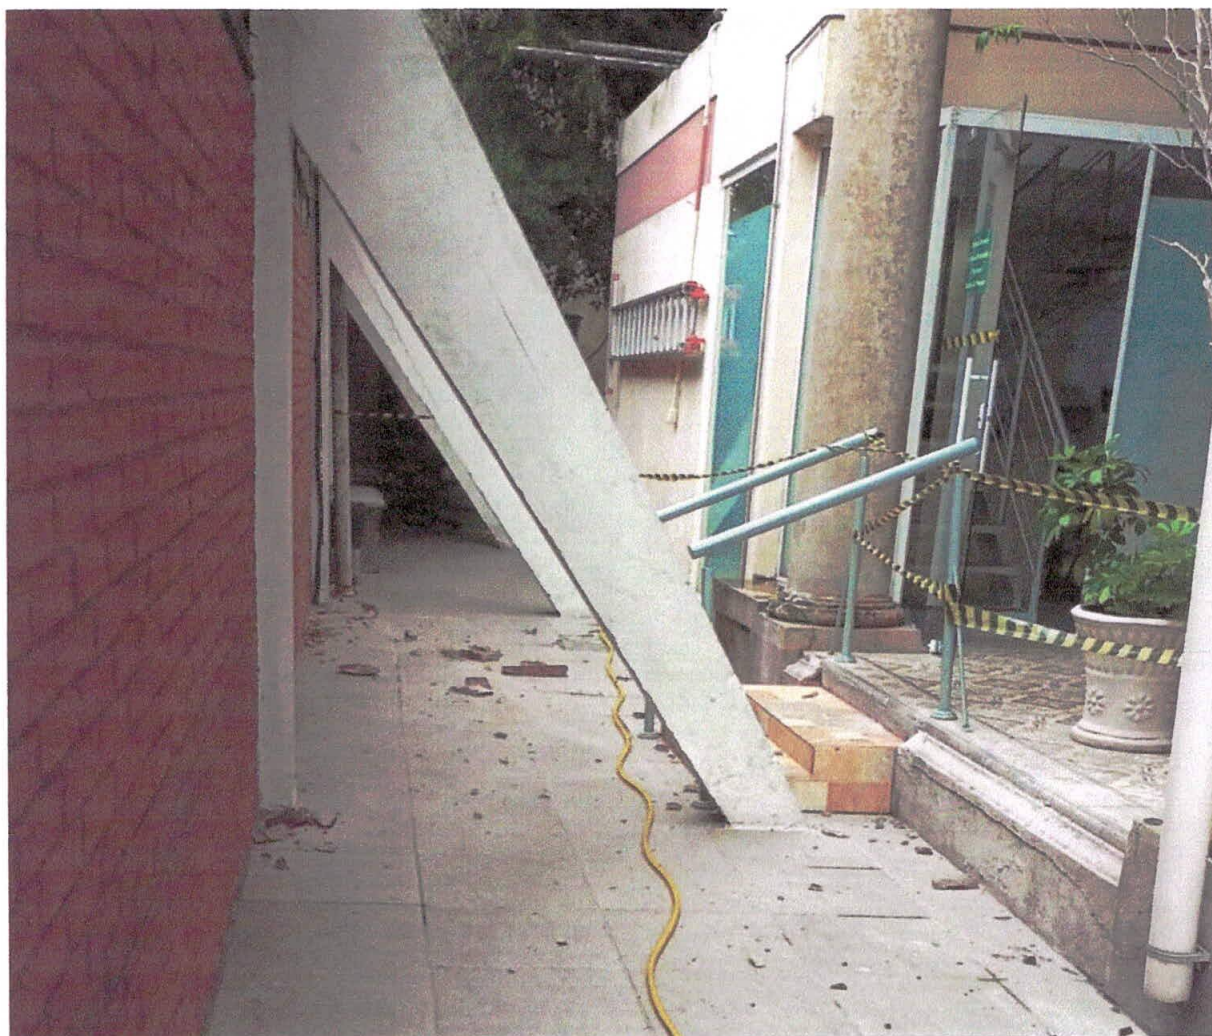
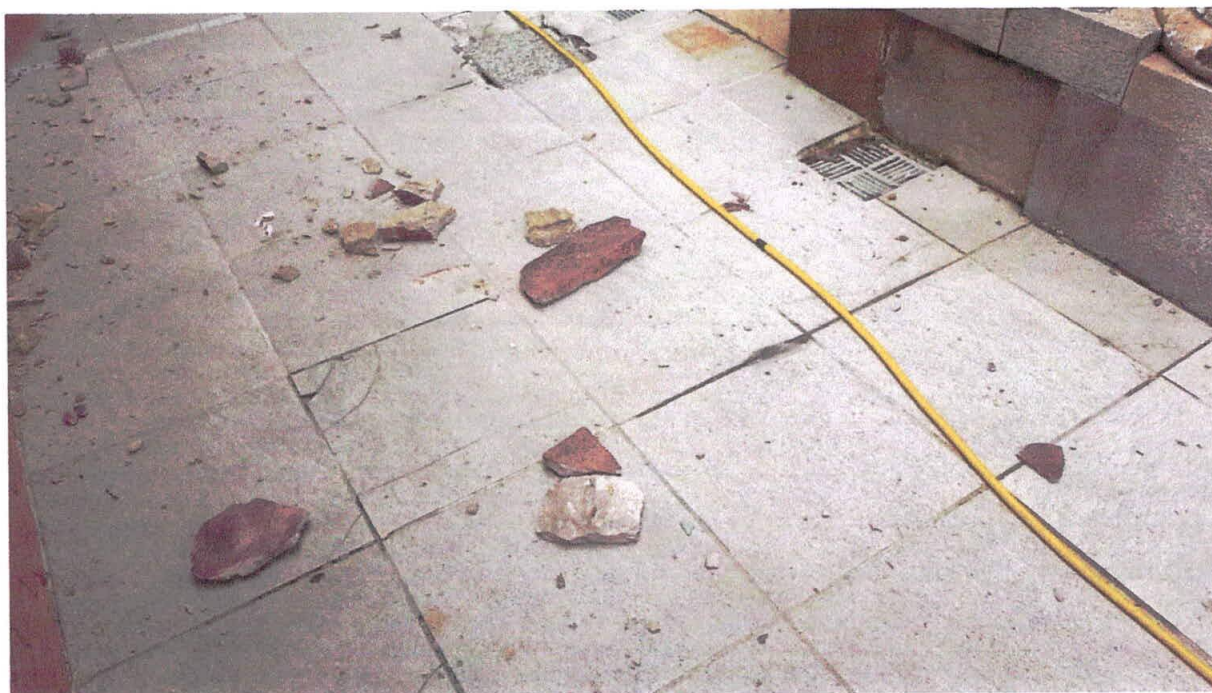
Vimos por meio deste, informar que, devido às fortes chuvas que acometeram nossa cidade, na data de 11/07/2022, ocorreram diversas inundações nas dependências da Câmara. Vários setores ficaram inundados, com água escorrendo pelo forro, que ocasionou avarias em sensores de incêndio, danos em documentos, entre outros. No 1º piso dos gabinetes, houve alagamento, deixando diversas tomadas submersas, gerando risco de choques elétricos e curtos-circuitos. Na garagem, uma telha levantou, pois os sistemas de fixação não suportaram. Na sala da transparência, o forro de gesso encharcou, o que pode ocasionar desabamento. A Comissão aguarda relatório da empresa responsável pelo sistema de incêndio para saber quais foram os danos efetivos no sistema, e poder encaminhar os respectivos documentos para solicitação de reparo. Como houve alagamento de tomadas e tubulações do piso, não há como saber quais danos ocorreram, ou que podem ocorrer, pois é impossível de saber como a umidade irá agir sobre a fiação. Em anexo, algumas fotos da inundação.
